# 車両品質評価書

評価番号　V0212600003533993－

| 年式 車名 | H22年　ベンツ　Cクラス　セダン | | |
| グレード | C２００　コンプレッサー　アバンギャルド | | |

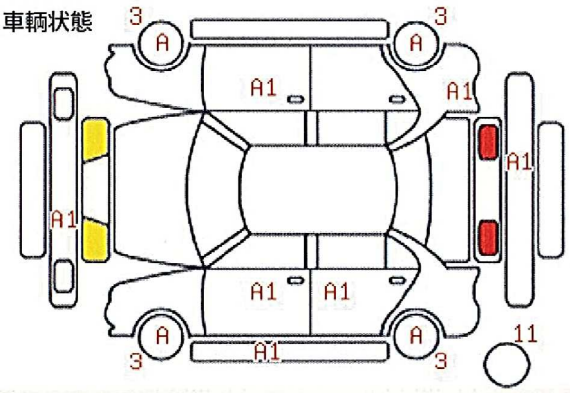
車輌状態

| タイヤヒビ | ミラーA |
| コンソールA <小> | 外装小傷数箇所 |
| メッキモールくもり | |
